**沿山大道以南、浦镇大街以西地块（最高人民法院**

**第三巡回法庭项目选址地块）**

# **土壤污染状况调查报告**

**调查方：南京国电环保科技有限公司**

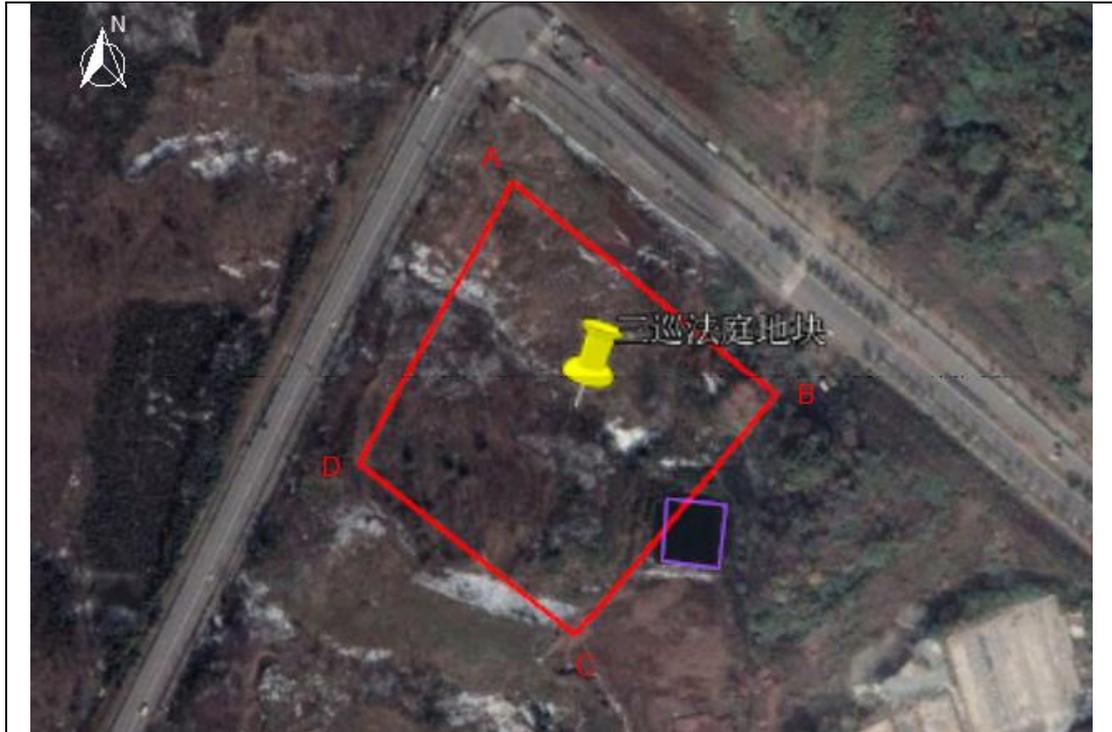
图 1-2 地块拐点标注见图

最高人民法院第三巡回法庭地处位于南京市江北新区顶山街道临泉社区，位于沿山大道（盘汪线）以东、浦镇大街以南、江北沿江线以西、X201 以北。在地块北部有世茂荣里及观山悦居民小区，距离约 900m；正西有珍珠泉佛手湖，距离约 1100m，在其西北部有珍珠泉水库，距离约 1300m。总占地面积约 3.13 公顷。地块具体位置信息及红线范围见图 1-1，地块拐点标注见图 1-2，各个拐点坐标见表 1-1。

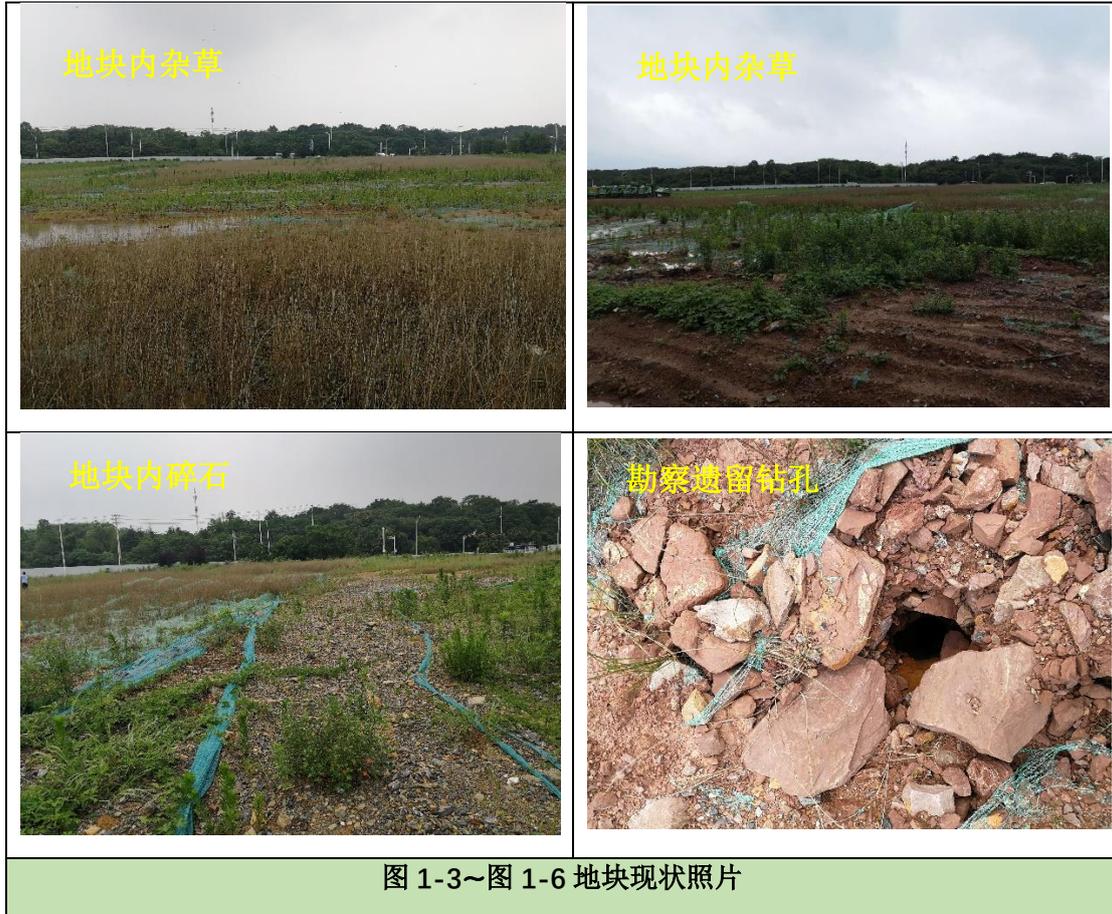
通过前期的现场踏勘及业主沟通，我方了解到调查地块在 2019 年由南京国际健康城投资发展有限公司对其进行场地平整工作，2019 年底由江苏南京地质工程勘察院进行工程勘察，此后地块一直空置，未有其它建设单位或建设机械进场，遂地块已经有大量杂草生长，同时由于进场三天前有降雨，地块内低洼处有雨水积存，详细情况见图 1-3~图 1-6。
